2.3 Mapa kondycji zdrowotnej roślinności zielnej

obszar 1 i 2

Zamówienie pn: "Określenie obecnego stanu niezrekultywowanych składowisk odpadów usytuowanych na nieruchomościach położonych w Zgierzu przy ul. Miroszewskiej 54-60 (Obszar 1), ul. Waleriana Łukasińskiego (Obszar 2) oraz ul. Andrzeja Struga (Obszar 3) stanowiącym CZĘŚĆ I wieloczęściowego zadania realizowanego przez Gminę Miasto Zgierz w ramach projektu „Zgierz - nowoczesne miasto po godzinach” finansowanego w ramach z programu Mechanizmu Finansowego EOG Rozwój Lokalny.

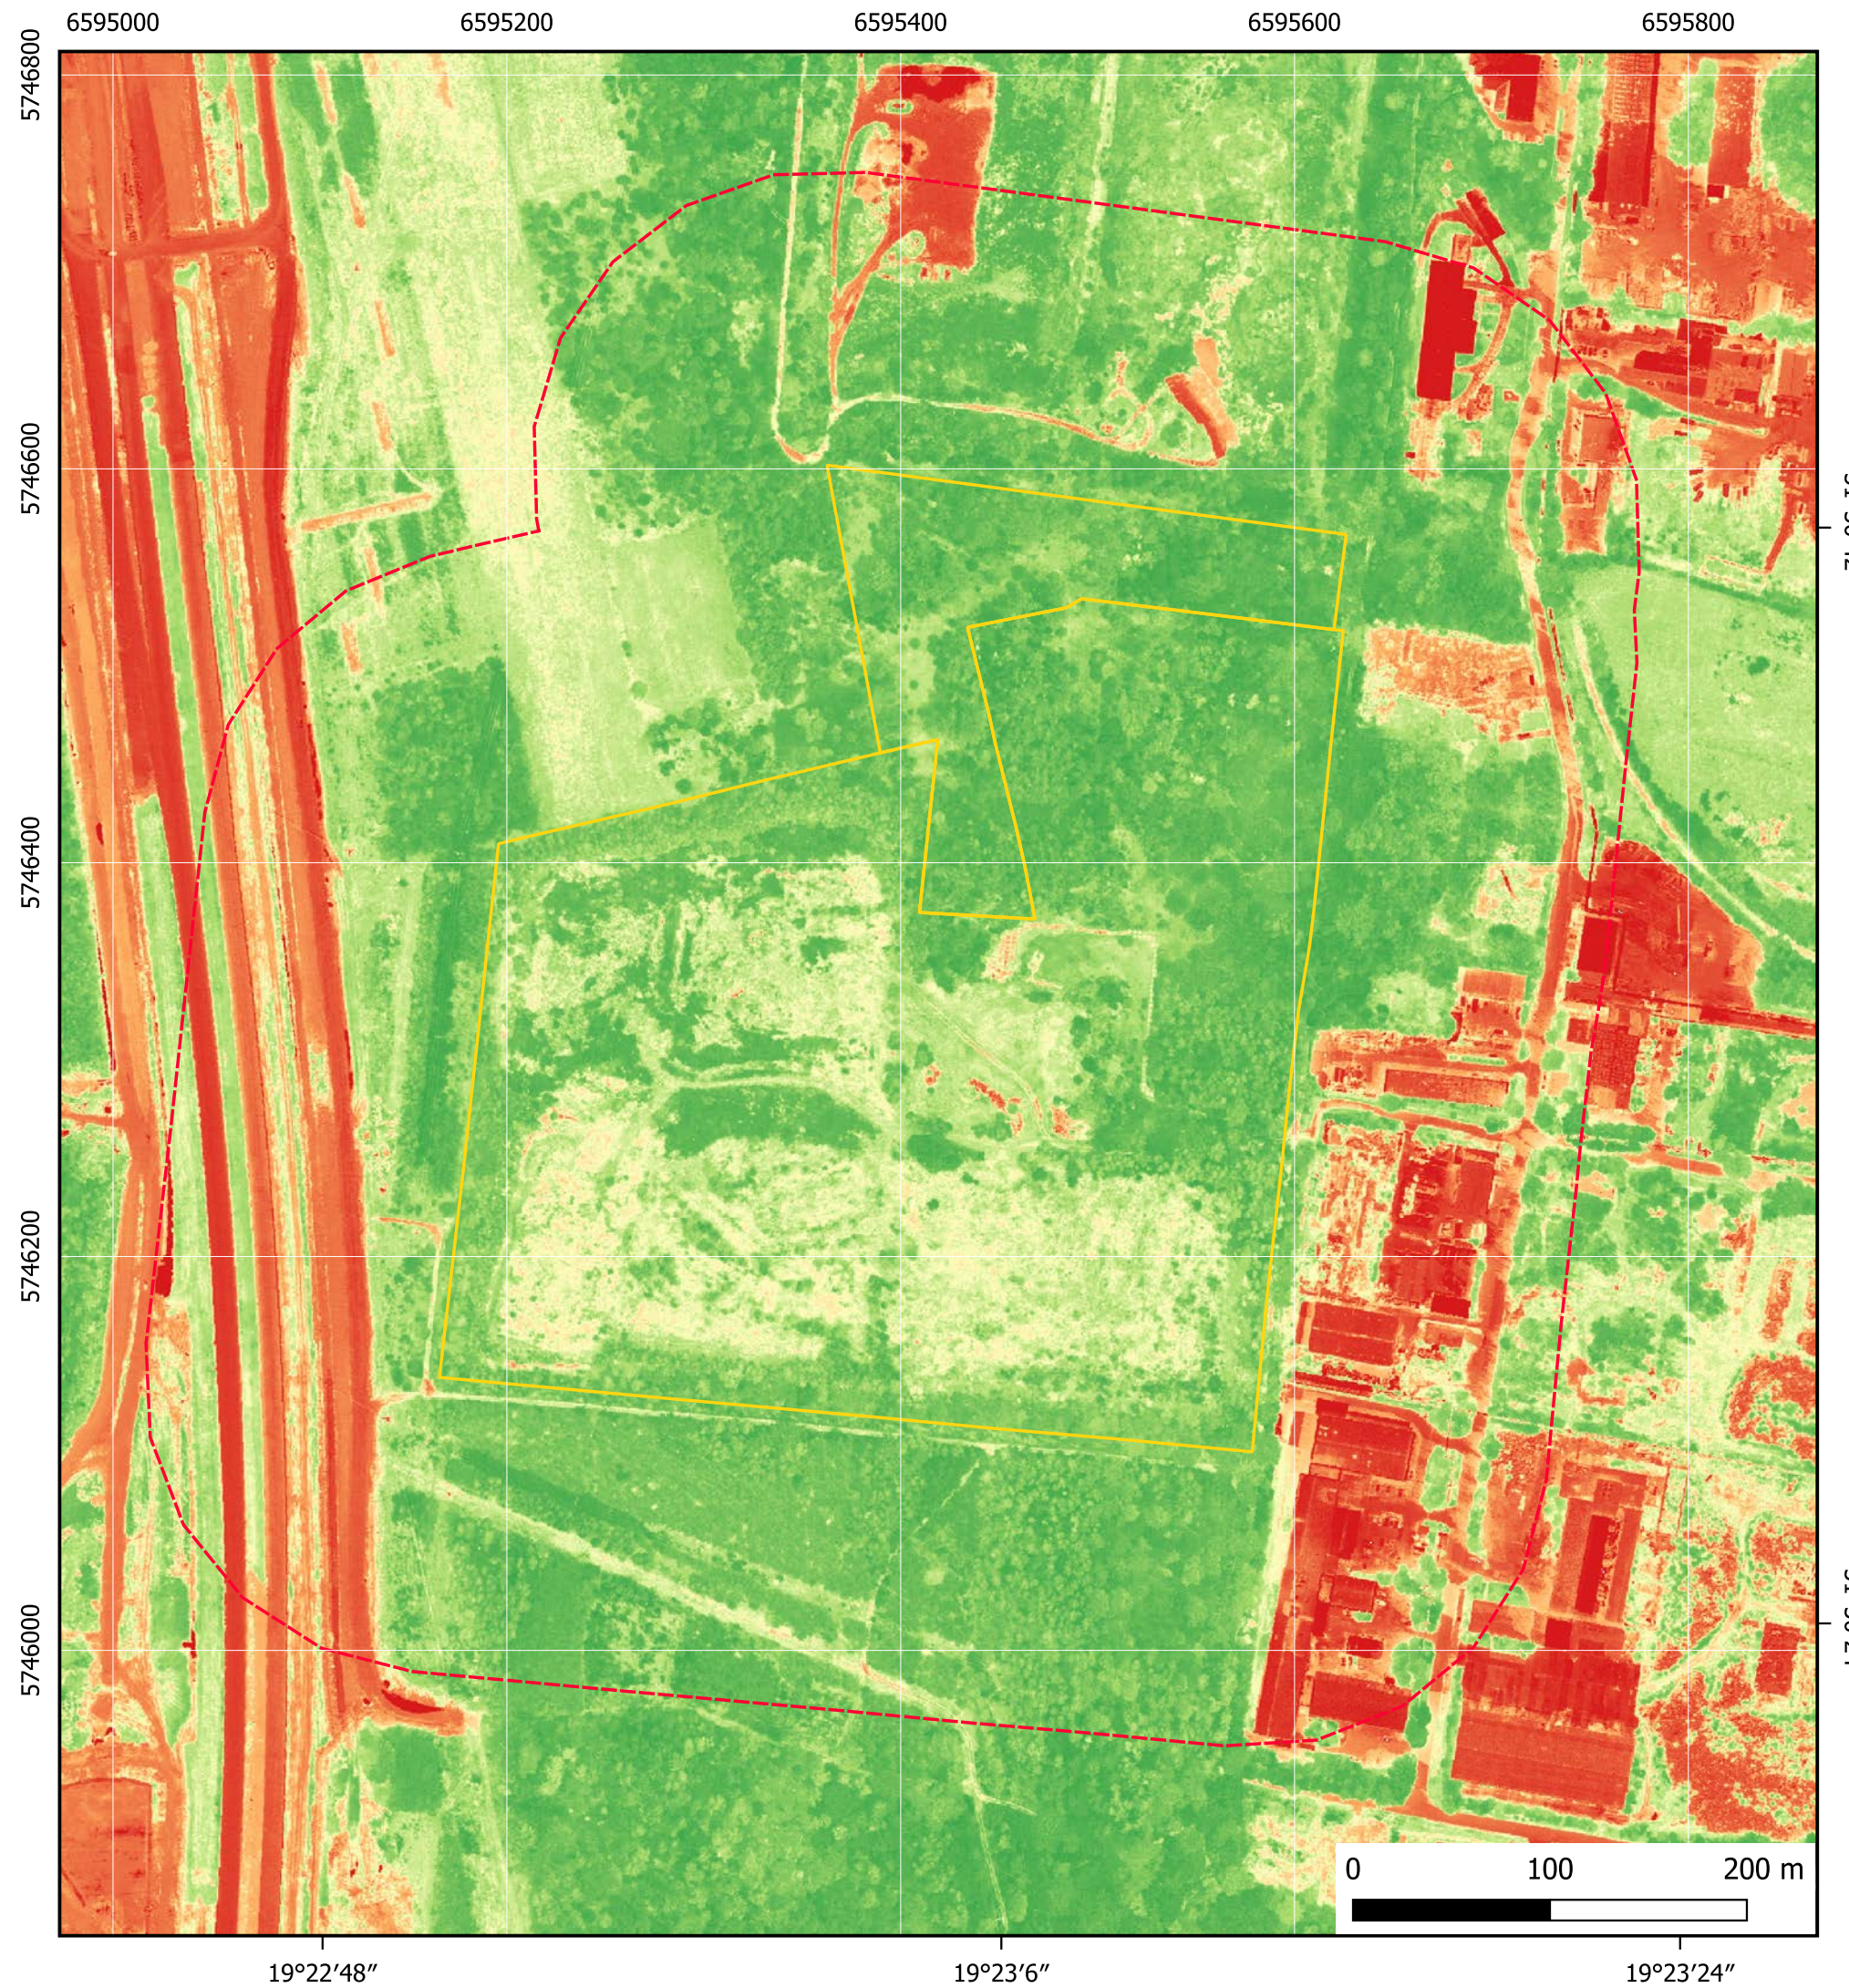
Wskaźnik Normalized Difference Vegetation Index (NDVI)

- bardzo zła kondycja lub brak roślinności
- zła kondycja
- średnia kondycja
- dobra kondycja
- bardzo dobra kondycja
